## **RINTAMAMIESTALON KUNTOTUTKIMUS JA KORJAUSSUUNNITELMA**

Vaittinen Jerry	Rintamamiestalon kuntotutkimus ja korjaussuunnitelma
Tutkintotyö	10 sivua + 58 liitesivua
Työn ohjaaja	Väisälä Pekka
Työn teettäjä	Reku Tuomas
Huhtikuu 2006	
Hakusanat	kuntotutkimus, korjaussuunnitelma, rintamamiestalon korjaus

**KOSTEUSKARTOITUSRAPORTTI**

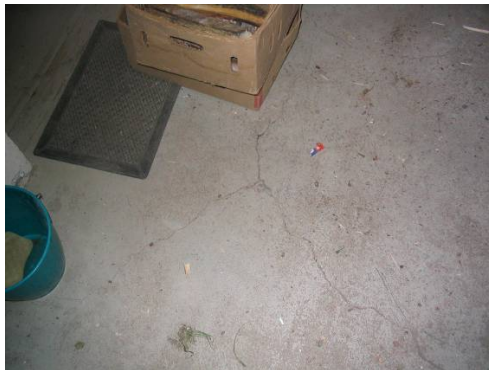
Kuva 9. Halkeama autotallin lattiassa.

Pahimmat halkeamat voidaan piikata auki ja valaa uudestaan. Jos nämä toimenpiteet eivät alenna rakenteiden kosteuksia, on toimittava raskaamman vaihtoehdon mukaisesti.

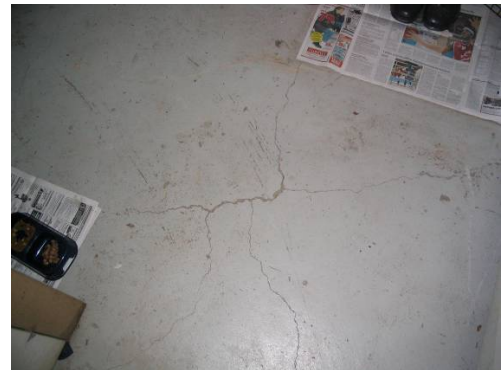
Kuva 10. Halkeama käytävässä.

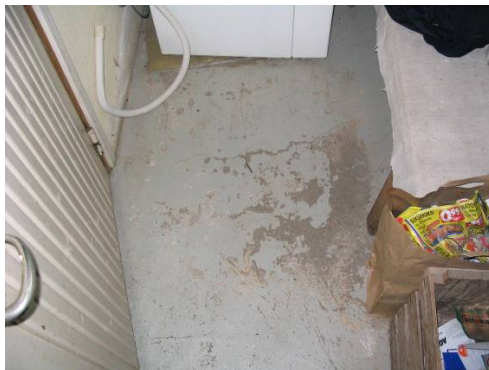
Kuva 11. Maali irtoilee pesukoneen vieressä.

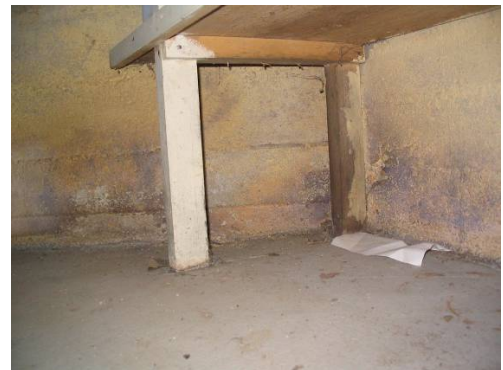
Kuva 12. Portaiden alla olevavaraston ulkoseinä.

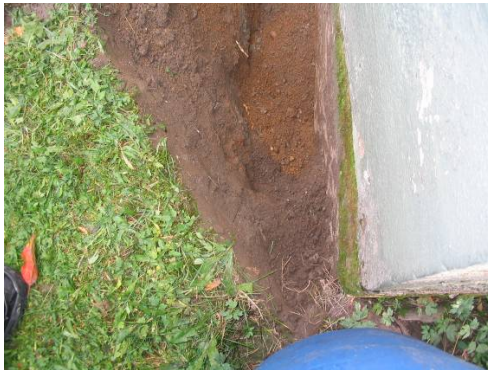
Kuva 13. Kellarin kosteuseristys?

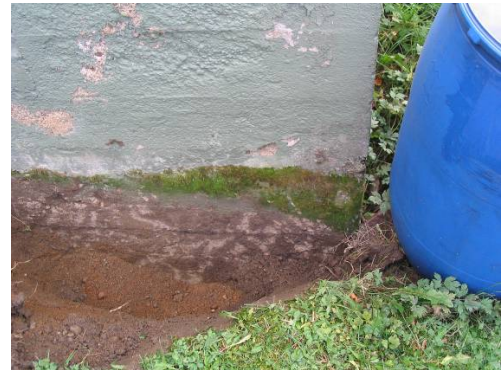
Kuva 14. Täytön materiaalin sopivuus?

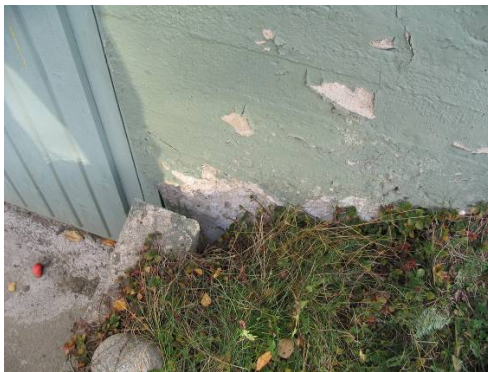
Kuva 15. Maalin irtoaminen.

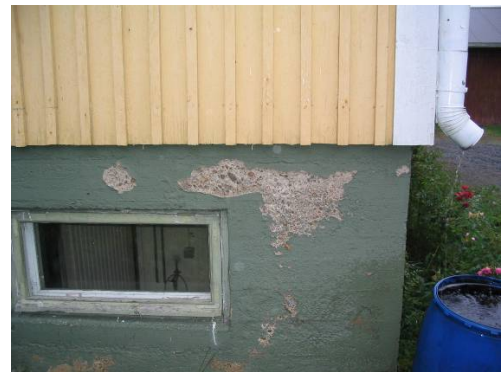
Seinärakenteeseen kertyy kosteutta runsaasti ulkoapäin ja jonkin verran myös sisältäpäin. Ulkoapäin tuleva kosteus on runsasta ja rakenteen kuivuminen on hidasta, jolloin ulkoseinissä tapahtuu pakkasrapautumista talvella. Sisällä on näkyvissä hetkellisiä kosteusvaurioiden jälkiä, jotka tulevat ulkoapäin, todennäköisesti sadevesien päästyä rakenteeseen. Seinärakenteen

Kuva 16. Seinän pakkasrapautuminen.

Perusmuurin ulkopinta slammataan, sen jälkeen täyttöjen yhteydessä asennetaan kosteuseristys (perusmuurilevy) ja ulkopuolinen lämmöneristys 50 mm. Maanpinnan yläpuolinen osa maalataan vesihöyryä hyvin läpäisevällä maalilla.

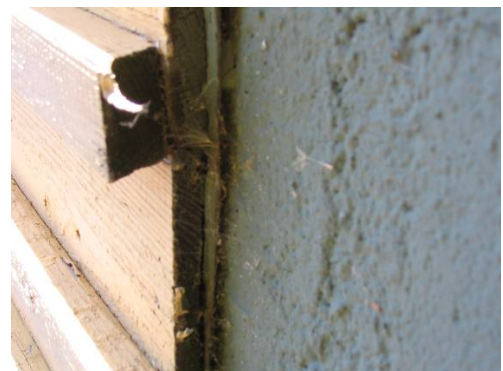
Kuva 18. Julkisivun tuuletusrako.

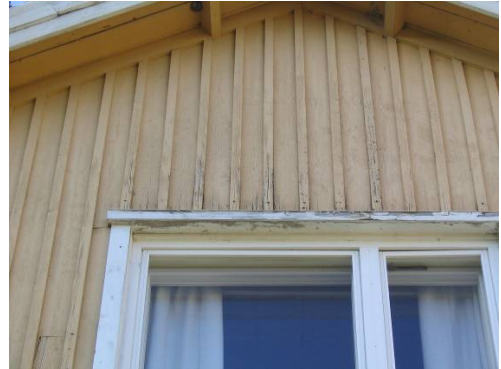
Kuva 20. Yläpohjan tuuletus?

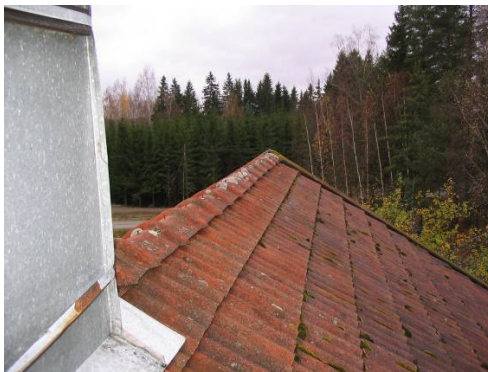
Kuva 21. Piipun pellitys.

Piipun peillitys vaihtokunnossa.

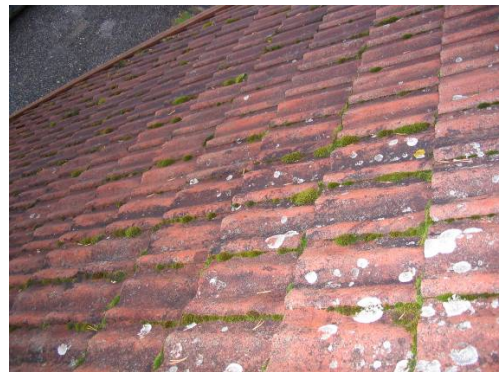
Kuva 22. Pohjoislappeen sammaloituminen.

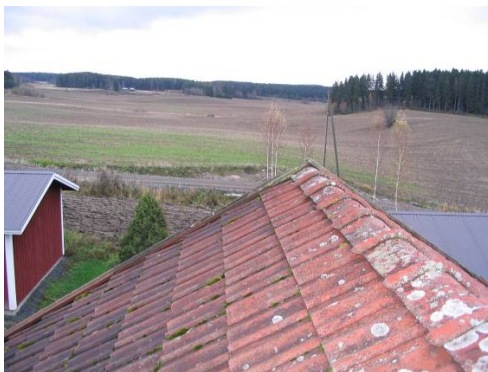
Kuva 23. Päätyräystäiden puuosat.

Päävräystäiden puuosat lahoineet

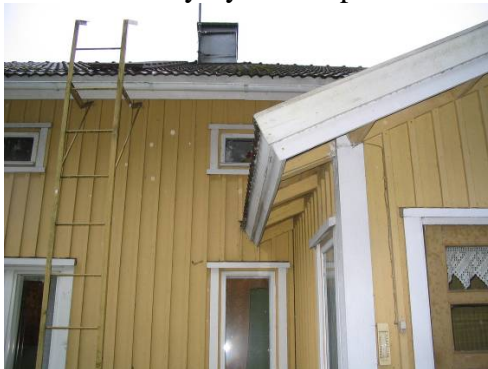
Kuva 25. Kuistin sadevesien keräys?

Kuistin katon sadevedet valuvat maahan.
